BOLETIM SEMANAL DA QUALIDADE DA ÁGUA
PROGRAMA DE MONITORAMENTO QUALI-QUANTITATIVO SISTEMÁTICO DE ÁGUA E SEDIMENTOS (PMQQS)

Data da última atualização: 17/01/2022

Resultados das estações automáticas: São apresentados os resultados de mínimas, médias e máximas do período avaliado na semana de 10/01/2022 a 16/01/2022 para os parâmetros: clorofila a, cianobactérias, condutividade elétrica, temperatura, turbidez, oxigênio dissolvido, pH (acidez) e chuva acumulada neste período.

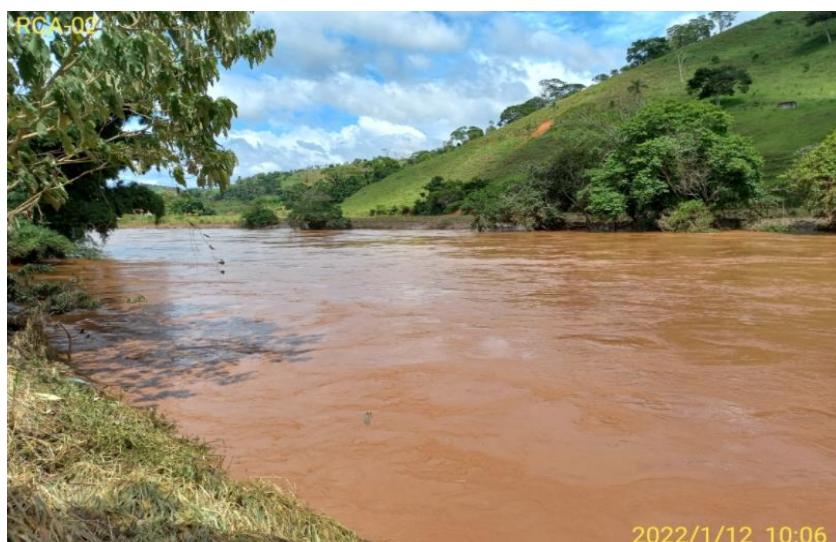
Código	Nome do Ponto	Descrição	Lat	Long
RCA 02	RCA 02 - Carmo 02 em Barra Longa/MG	Rio do Carmo em Barra Longa/MG	-20,28241	-43,044879

Observação: Foi identificado pela equipe que a transmissão das 10h00 do dia 12/01/2022 ocorreu com a sonda da estação em período de manutenção, equipamento não estava estabilizado, e esse dado deverá ser desconsiderar.

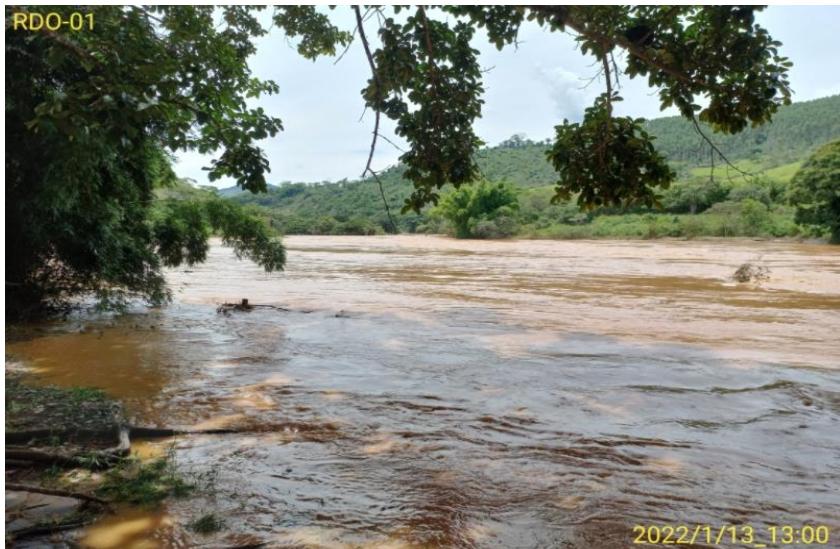
Código	Nome do Ponto	Descrição	Lat	Long
RDO 01	RDO 01 - Doce 01 – Rio Doce/MG	Rio Doce em Rio Doce/MG	-20,25603	-42,91249

Observação: Foi identificado pela equipe de campo avarias na tubulação de acondicionamento da sonda, devido à grande elevação do nível e pressão d'água. Os suportes de fixação foram tombados e a ponta da tubulação se moveu sentido a jusante do rio, para uma melhor avaliação estrutural será necessário o nível do rio diminuir.

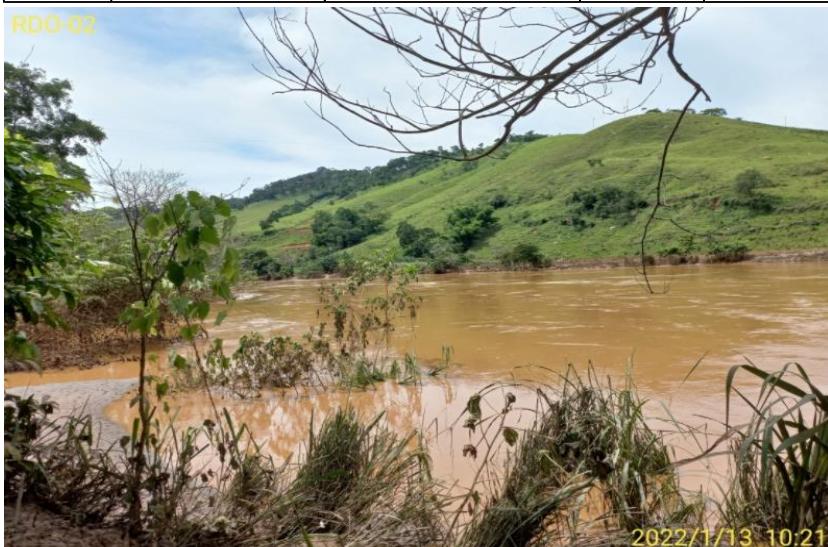
Código	Nome do Ponto	Descrição	Lat	Long
RDO 02J	Rio Doce - Doce 02J	Jusante do vertedouro da barragem UHE Candonga.	-20,2003	-42,8321

Observação: Foi identificado pela equipe de campo que os dados de turbidez reportados do dia 10/01 ao dia 13/01 que apresentaram grande oscilação com picos acima de 3000 NTU, valores sofrerem interferência de material acumulado na sonda, após limpeza e ajuste da sonda a leitura foi normalizada.

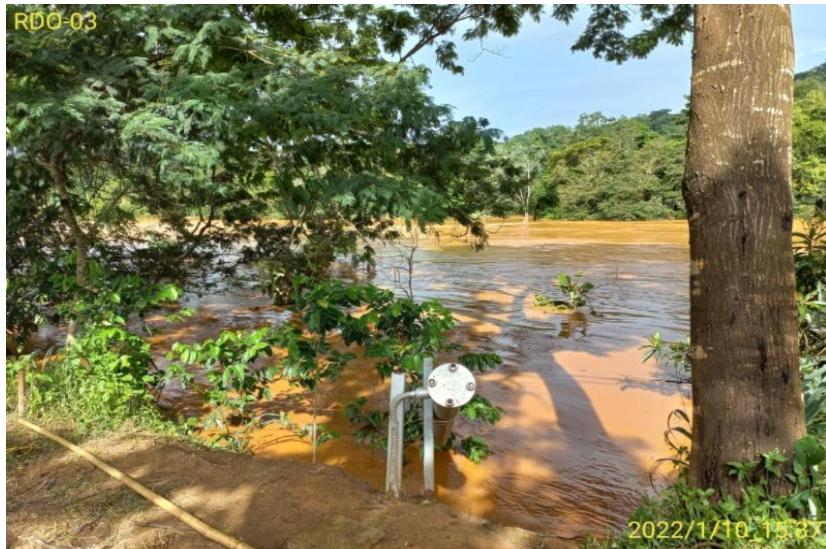
Código	Nome do Ponto	Descrição	Lat	Long
RDO 03	RDO 03 - Doce 03 em São Domingos do Prata/MG	Rio Doce em Sem Peixe/MG	-20,0144	-42,7446

Observação: Foi identificado pela equipe de campo que a partir das 21:00h do dia 09/01/2022 a estação parou de transmitir dados, devido à fortes chuvas e elevação do nível de água ela ficou submersa interrompendo suas transmissões.

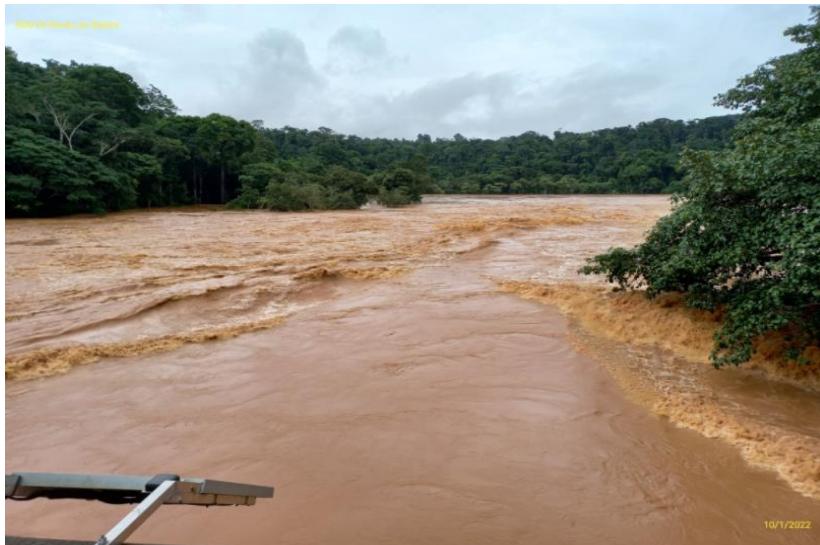
Código	Nome do Ponto	Descrição	Lat	Long
RDO 04	RDO 04 - Doce 04 em Bom Jesus do Galho/MG	Rio Doce em Bom Jesus do Galho/MG	-19,5542	-42,5214

Observação: Foi identificado pela equipe de campo que a tubulação estava totalmente submersa e que sonda parou de reportar os dados no dia 10/01 às 07:00h. Após a redução do nível a equipe de campo irá verificar as possíveis corretivas e melhorias a serem realizadas nesta estação.

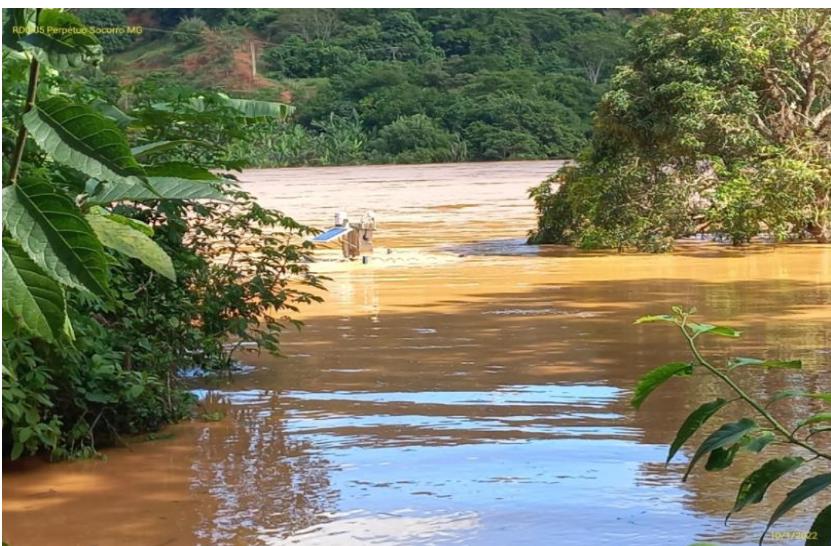
Código	Nome do Ponto	Descrição	Lat	Long
RDO 05	RDO 05 - Doce 05 em Belo Oriente/MG	Rio Doce em Belo Oriente/MG	-19,3207	-42,3646

Observação: Foi identificado pela equipe de campo que a estação estava totalmente submersa e que sonda parou de reportar os dados no dia 10/01 às 22:00h. Após a redução do nível a equipe de campo irá montar um novo painel e retornar com as transmissões.

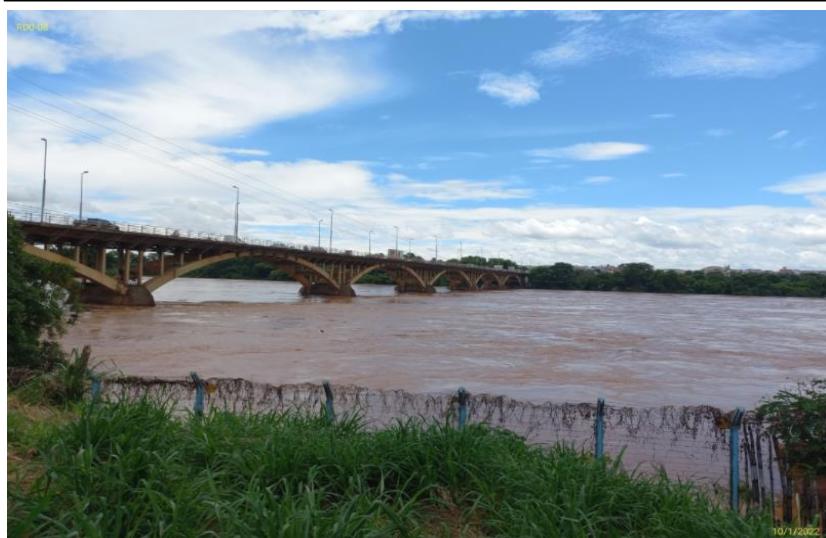
Código	Nome do Ponto	Descrição	Lat	Long
RDO 08	RDO 08 - Doce 08 em Governador Valadares/MG	Rio Doce em Governador Valadares/MG	-18,8833	-41,9526

Observação: Foi identificado pela equipe de campo que o píer onde se encontra a sonda estava totalmente submersa e que sonda parou de reportar os dados no dia 12/01 às 03:00h. Após a redução do nível a equipe de irá avaliar a situação e realizar as devidas manutenções.

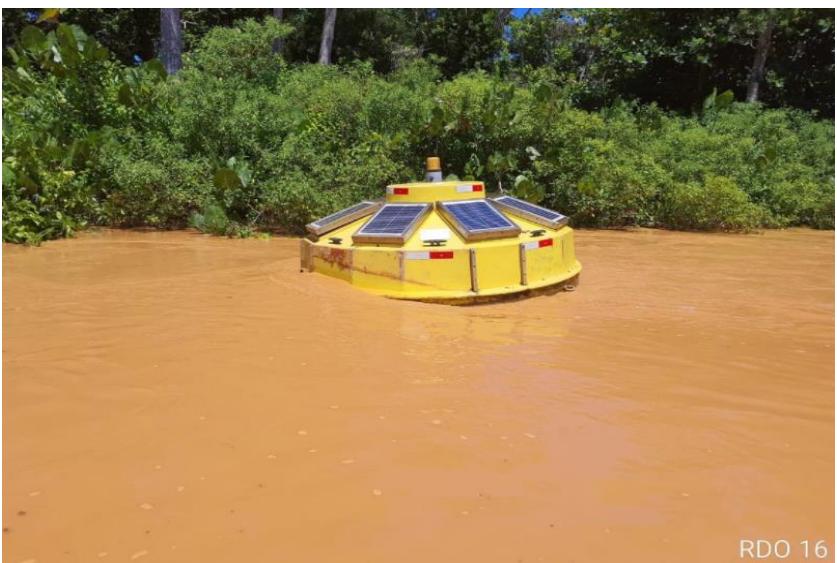
Código	Nome do Ponto	Descrição	Lat	Long
RDO 16	RDO 16 - Doce 16 em Linhares/ES	Foz do rio Doce em Regência/ES	-19,6464	-39,8232

Observação: No dia 14/01/2022 foi identificado pela equipe de campo que materiais estavam acumulados na estrutura da boia. Foi realizado a manutenção corretiva e os troncos de árvores foram retirados, assim como a limpeza da estrutura da boia.
