**BOLETIM SEMANAL DA QUALIDADE DA ÁGUA
PROGRAMA DE MONITORAMENTO QUALI-QUANTITATIVO SISTEMÁTICO DE ÁGUA E SEDIMENTOS (PMQQS)**

Data da última atualização: 20/09/2022

Resultados das estações automáticas: São apresentados os resultados de mínimas, médias e máximas do período avaliado do mês de agosto de 2022 (01/08/2022 a 31/08/2022) para os parâmetros: clorofila a, cianobactérias, condutividade elétrica, temperatura, turbidez, oxigênio dissolvido, pH (acidez) e chuva acumulada neste período.

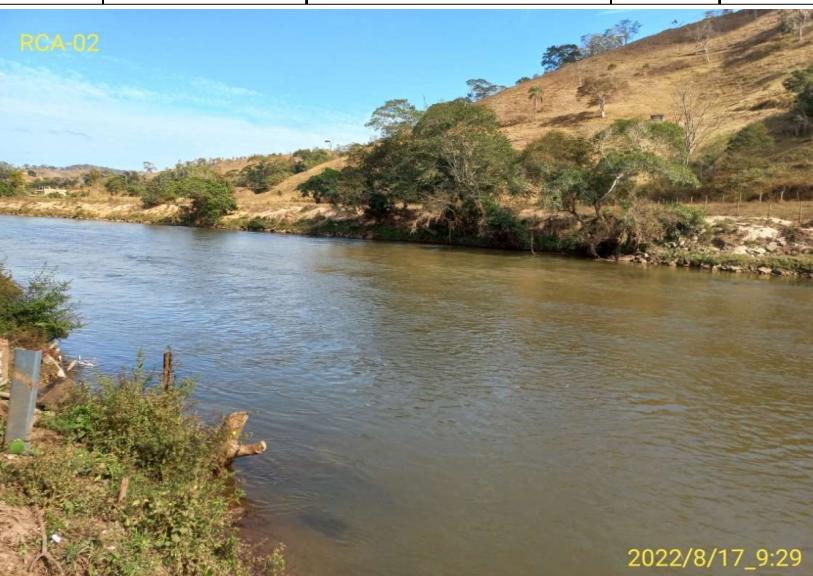
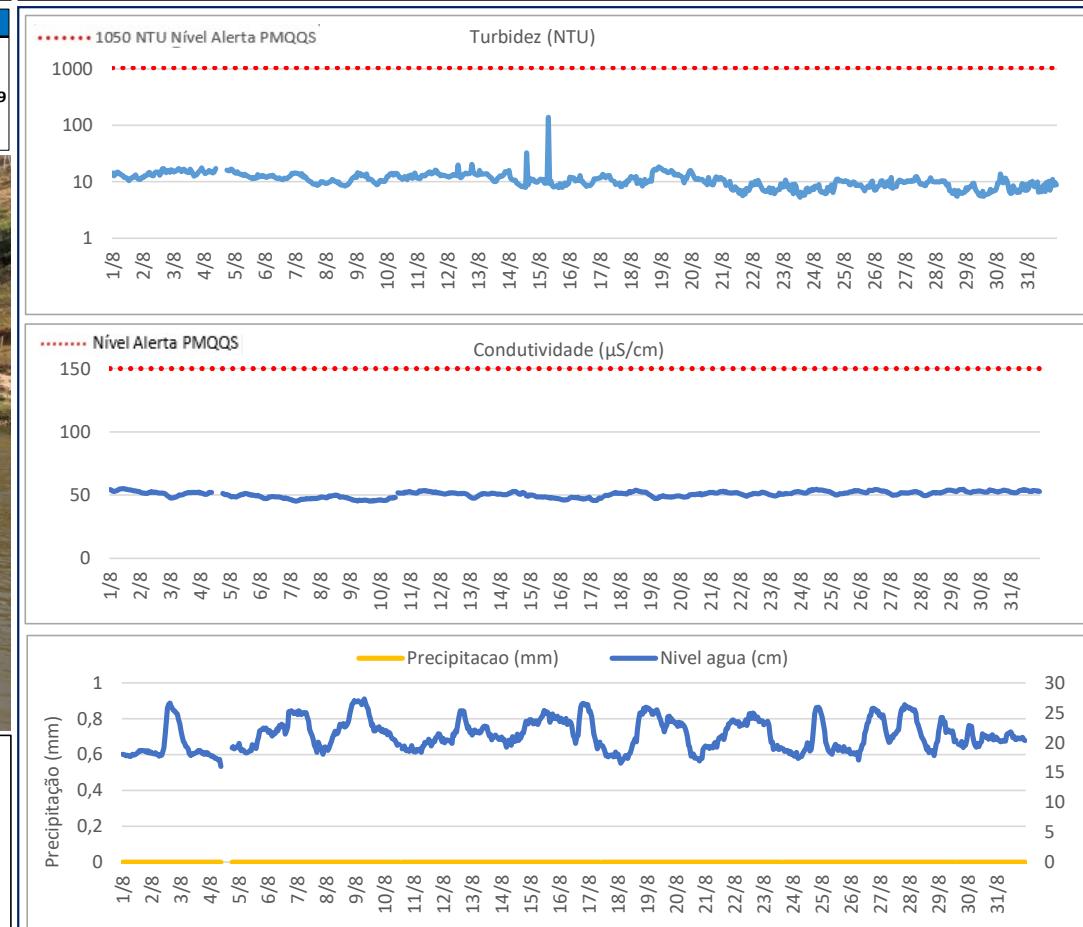
Código	Nome do Ponto	Descrição	Lat	Long
RCA 02	RCA 02 - Carmo 02 em Barra Longa/MG	Rio do Carmo em Barra Longa/MG	-20,28241	-43,044879

RCA 02 - Identificado pela equipe de campo que a estação foi danificada e por este motivo ficou sem transmissão de dados no período das 10h00 às 17h00 do dia 04/08/22 para todos os parâmetros de qualidade da água, sendo necessária uma adequação estrutural.

Observação: Durante o período de manutenção foi identificado que a estação foi danificada em período de grande cheia do rio, sendo necessária uma adequação estrutural e devido à este fato, a estação ficou sem transmissão de dados no período das 10h00 às 17h00 do dia 04/08/22 para todos os parâmetros de qualidade da água. Identificado também um pico de turbidez no dia 15/08 às 07h:00. Não foi possível identificar a possível causa. Causa provável: Erro na leitura do sensor.

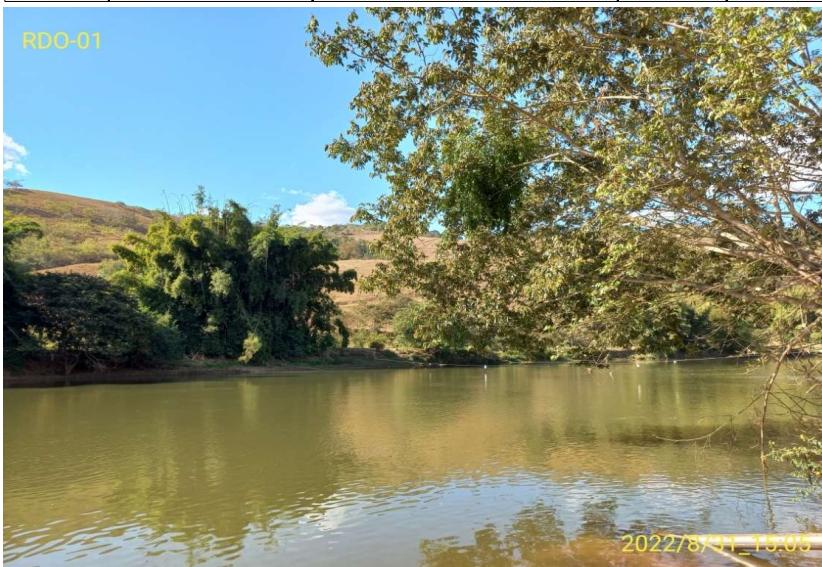
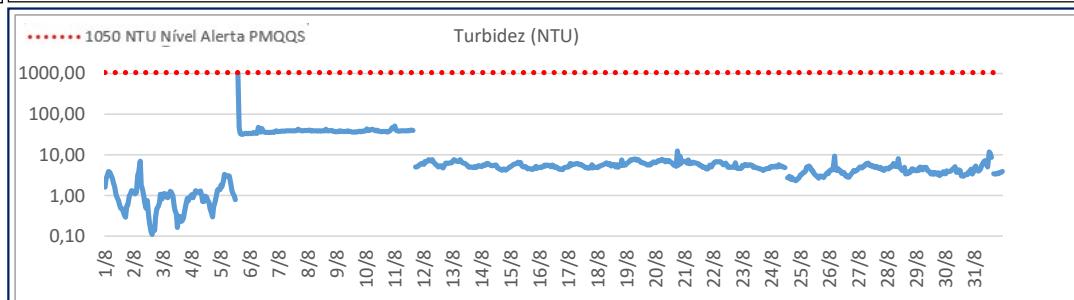
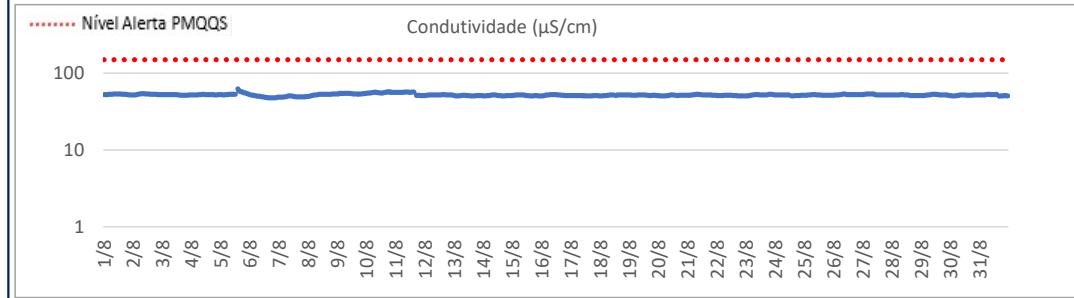
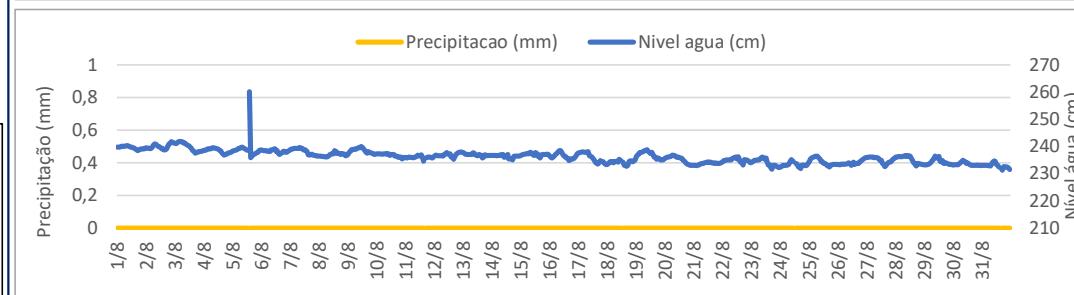
Código	Nome do Ponto	Descrição	Lat	Long
RDO 01	RDO 01 - Doce 01 – Rio Doce/MG	Rio Doce em Rio Doce/MG	-20,25603	-42,91249

RDO 01 - Identificado registro de um pico isolado de clorofila na transmissão das 21h00 do dia 21/08, leitura se normalizou na transmissão subsequente e certamente foi provocada por alguma obstrução momentânea no campo de atuação do sensor. Foram desconsiderados resultados suspeitos de turbidez, pois foi identificado comportamento irregular reportando valores próximos de zero. Condição gerada por perda de ajuste do sensor.

Observação: Identificado comportamento irregular do parâmetro de turbidez reportando valores próximos de zero. Condição gerada por perda de ajuste do sensor. Após substituição do sensor, leitura se normalizou. Observado também um pico de turbidez na transmissão das 14h00 do dia 05/08. Registro ocorreu de forma isolada, devido alguma obstrução momentânea do campo de atuação do sensor de turbidez se normalizando na leitura subsequente.

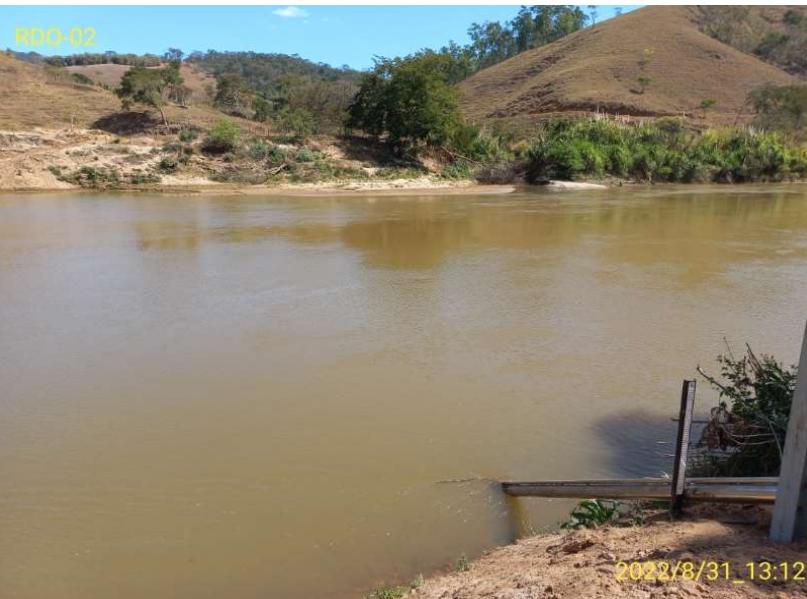
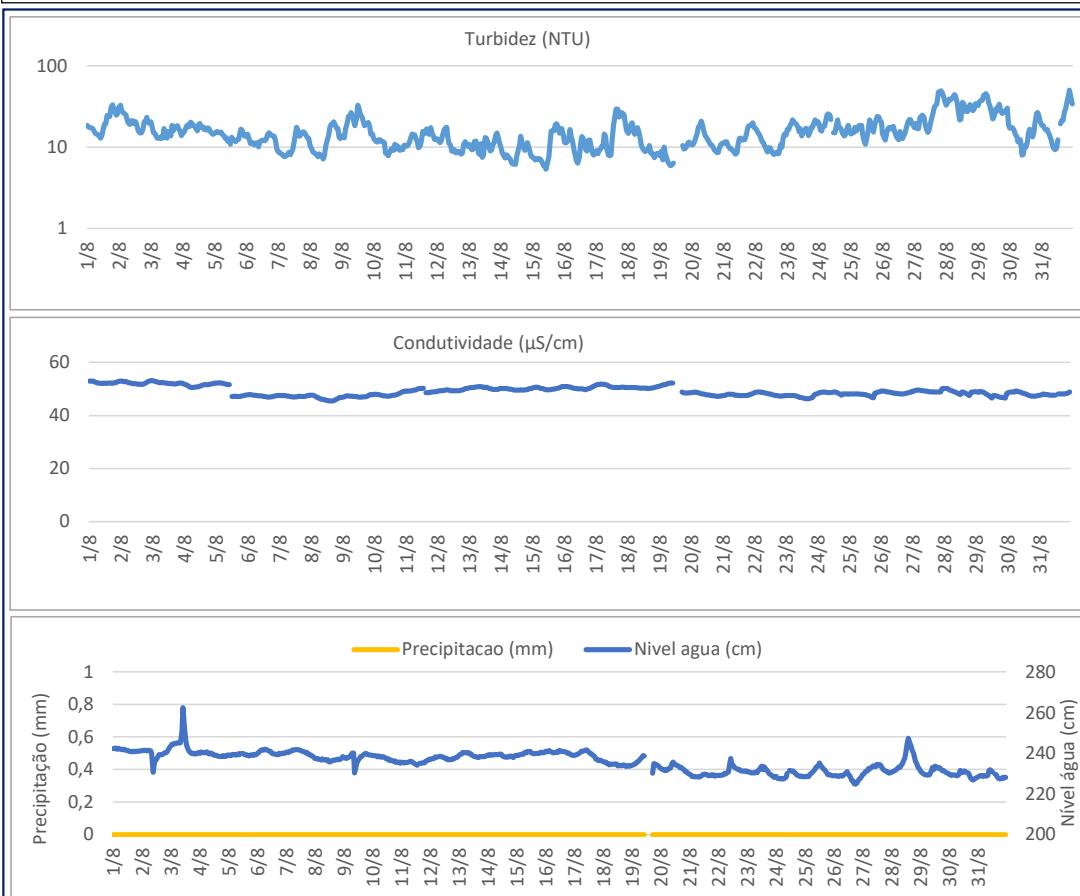
Código	Nome do Ponto	Descrição	Lat	Long
RDO 02J	Rio Doce - Doce 02J	Jusante do vertedouro da barragem UHE Candonga.	-20,2003	-42,8321

RDO 02 - Identificado pela equipe de campo que estação foi danificada em período de grande cheia do rio sendo necessária uma adequação estrutural e por este motivo ficou sem transmissão de dados no período das 11h00 às 16h00 do dia 19/08/22 para todos os parâmetros de qualidade da água.

Observação: A estação foi danificada em período de grande cheia do rio sendo necessária uma adequação estrutural. Devido às instalações a estação ficou sem transmissão de dados no período das 11h00 às 16h00 do dia 19/08/22.

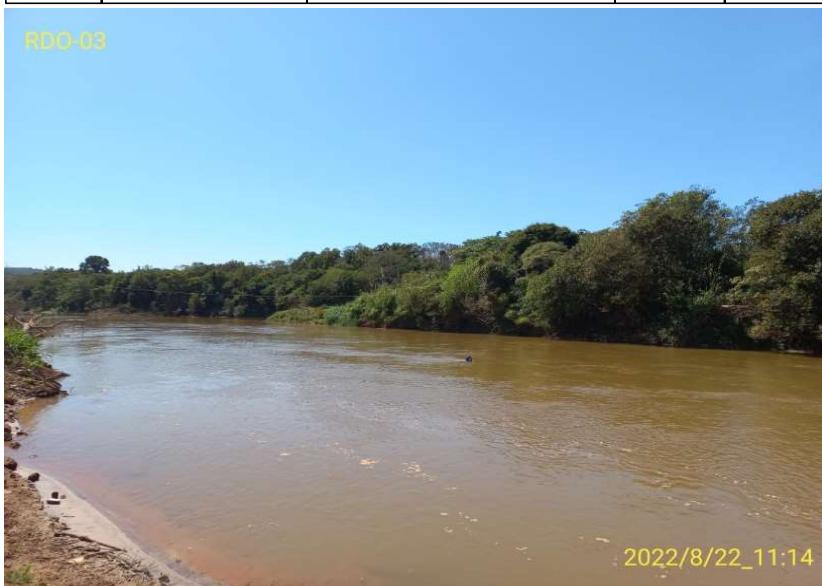
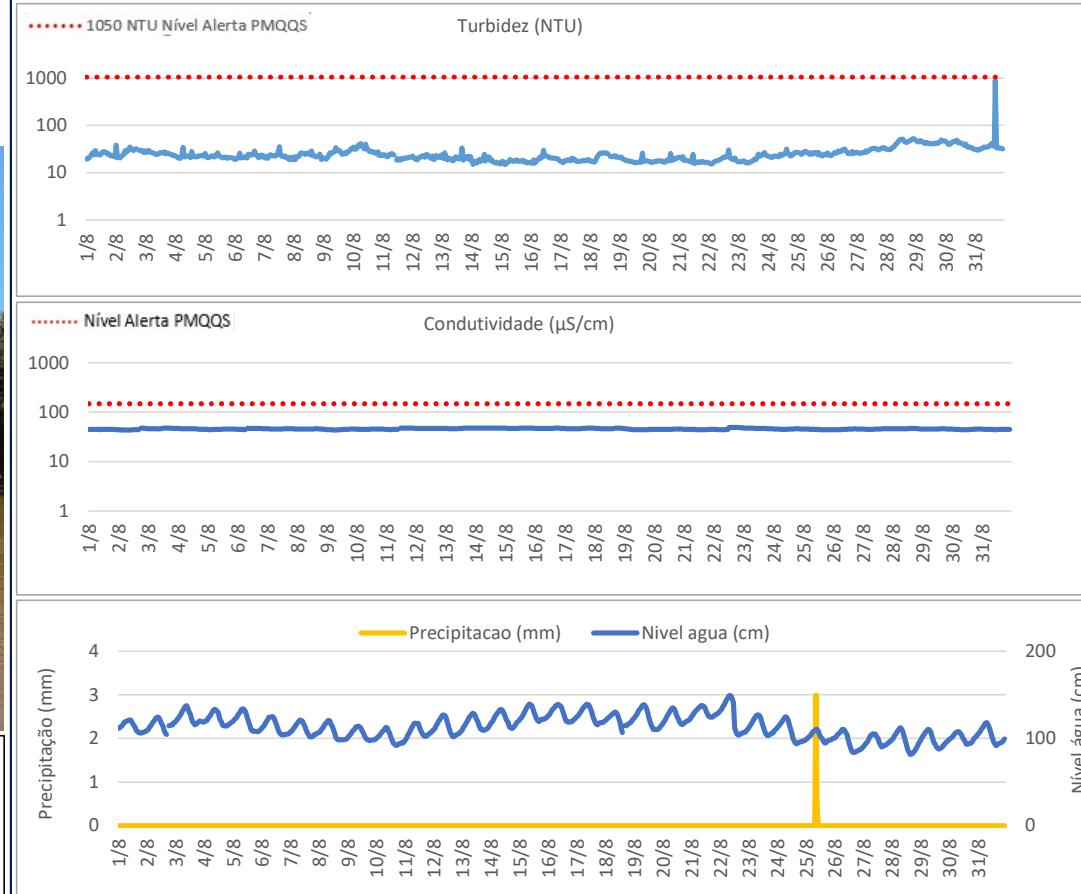
Código	Nome do Ponto	Descrição	Lat	Long
RDO 03	RDO 03 - Doce 03 em São Domingos do Prata/MG	Rio Doce em Sem Peixe/MG	-20,0144	-42,7446

RDO 03 - Foram desconsiderados alguns resultados suspeitos de clorofila a partir do dia 02/08 até dia 06/08, gerando constantes alertas devido a perda de ajuste do sensor que após sua substituição na manutenção, a leitura se normalizou.

Observação: Pico de turbidez no dia 31/08, as 17h:00. Não foi identificado a causa. Um erro na leitura do sensor pode ser a causa provável.

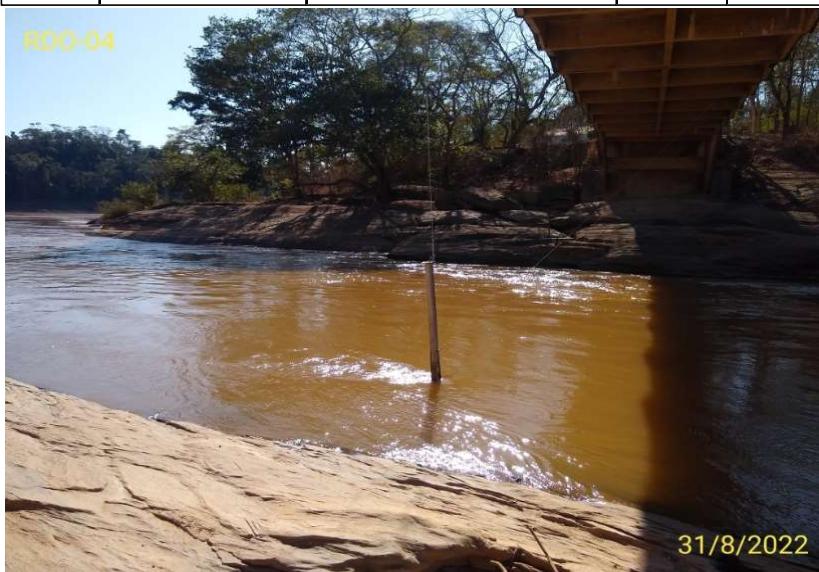
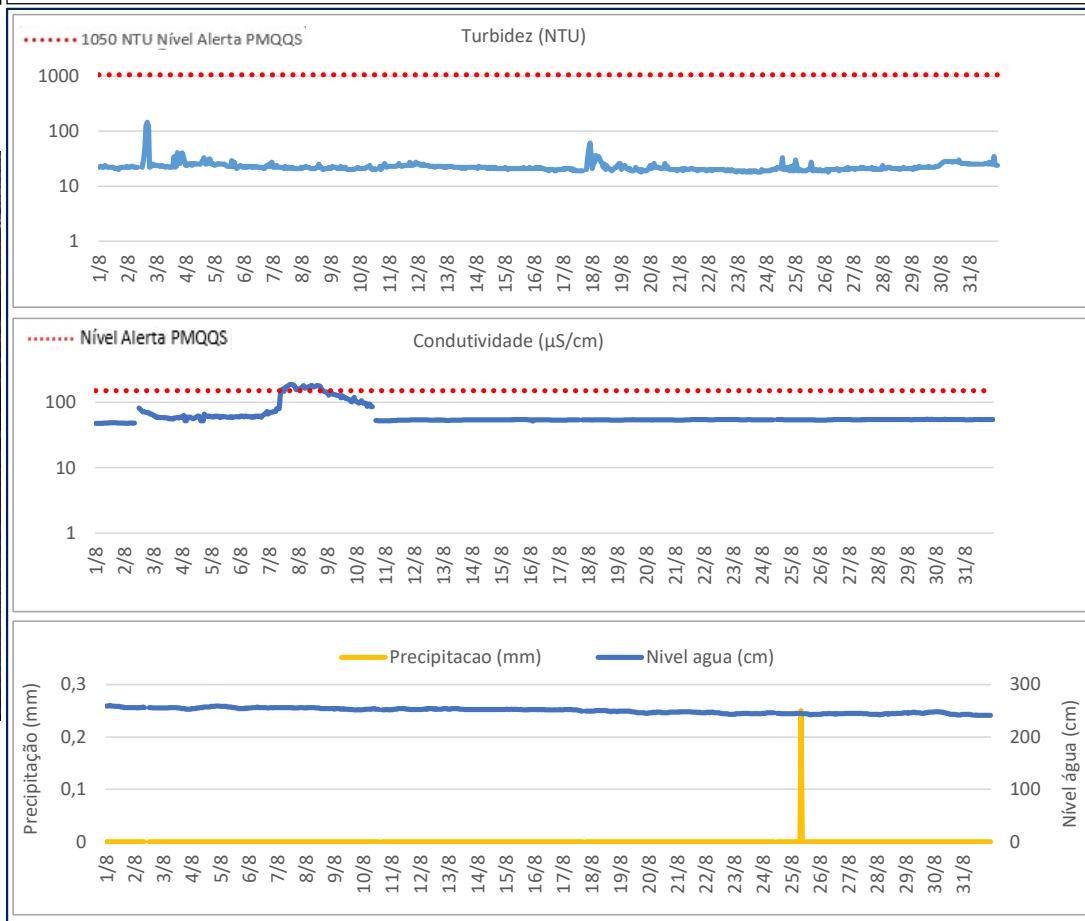
Código	Nome do Ponto	Descrição	Lat	Long
RDO 04	RDO 04 - Doce 04 em Bom Jesus do Galho/MG	Rio Doce em Bom Jesus do Galho/MG	-19,5542	-42,5214

RDO 04 - Foram desconsiderados resultados suspeitos de turbidez a partir do dia 02/08 de 15:00 as 17:00 , não sendo possível identificar a causa.

Observação: Em manutenção no dia 02/08 sensores de condutividade foram substituídos, pois foi observado alteração nos valores de referência de ajuste. Pico de turbidez no dia 02/08, as 16h:00. Não foi identificado a causa, que pode ser devido a erros de leitura do sensor. Observado que o sensor de condutividade perdeu ajuste de coeficiente no dia 07/08 a partir das 09h:00 gerando alarme para os órgãos ambientais, sendo substituído por outro devidamente ajustado.

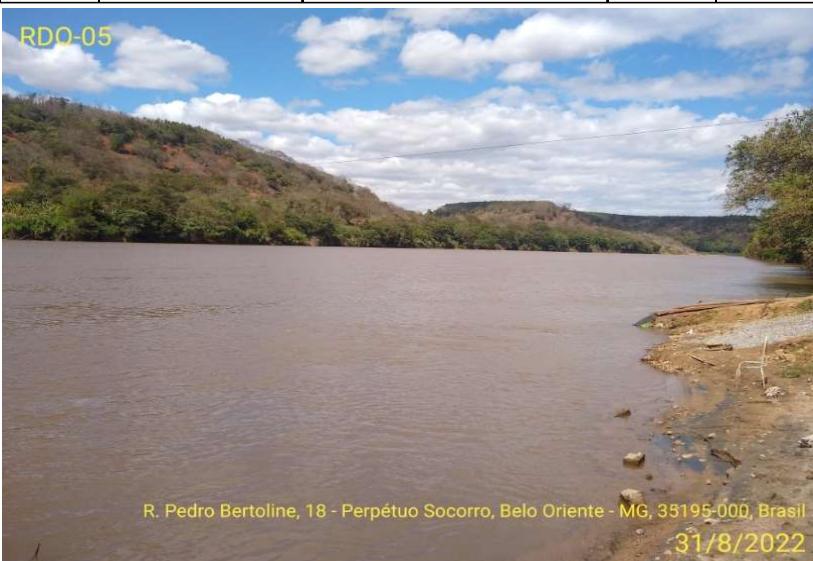
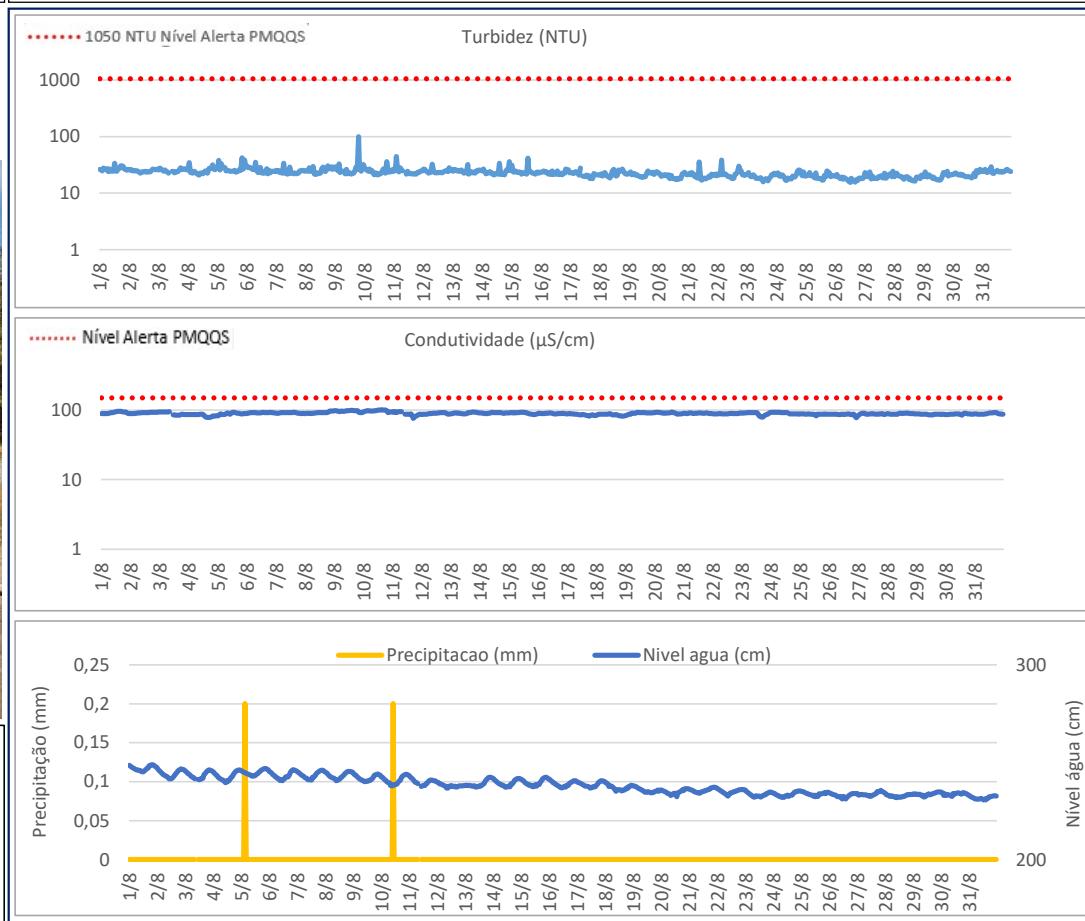
Código	Nome do Ponto	Descrição	Lat	Long
RDO 05	RDO 05 - Doce 05 em Belo Oriente/MG	Rio Doce em Belo Oriente/MG	-19,3207	-42,3646

Observação: Pico de turbidez no dia 09/08, as 19h:00. Não foi identificado a causa, que pode ser devido a erros de leitura do sensor.

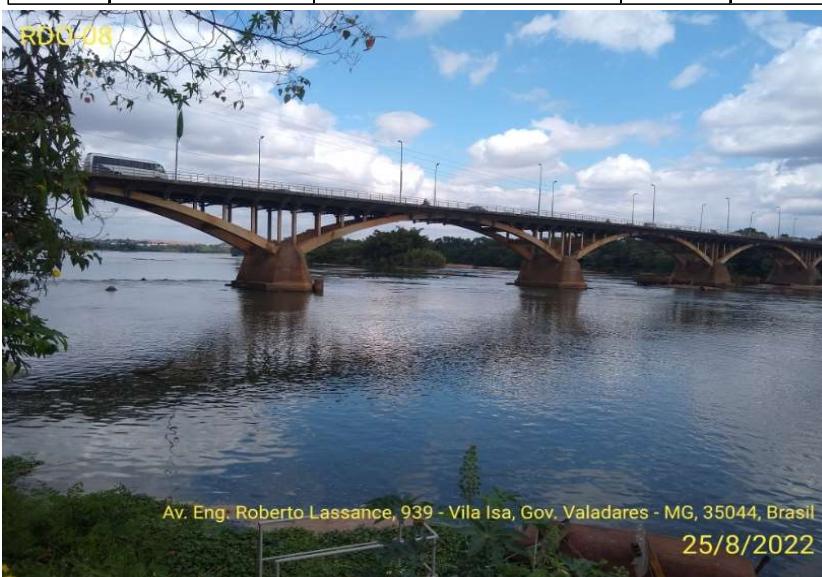
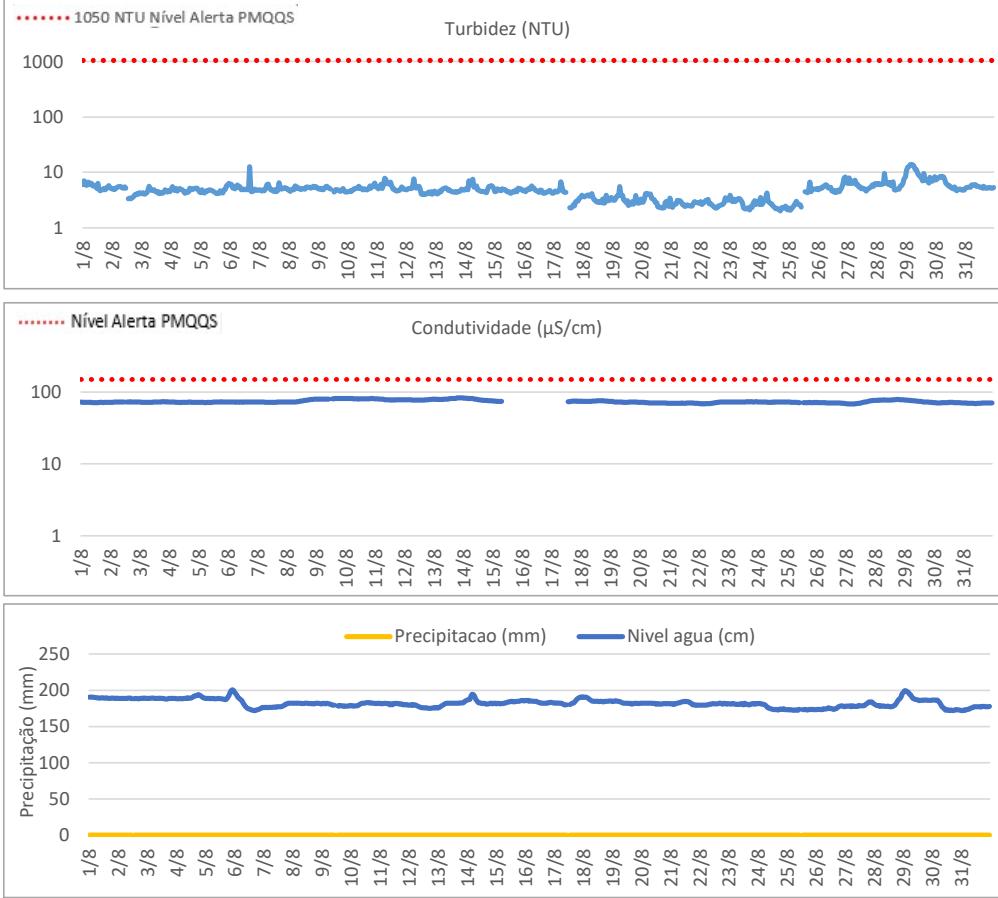
Código	Nome do Ponto	Descrição	Lat	Long
RDO 08	RDO 08 - Doce 08 em Governador Valadares/MG	Rio Doce em Governador Valadares/MG	-18,8833	-41,9526

RDO 08 - Foram desconsiderados resultados suspeitos de Condutividade a partir do dia 15/08 às 09h:00 e às 13h:00 , gerando alerta para os órgãos ambientais.

Observação: Alarme de condutividade gerado no dia 15/08 as 09h:00 e às 13h:00 gerou alerta para os órgãos ambientais. Foi realizada troca dos sensores de condutividade e turbidez, no dia 17/08, devido à alterações nos valores de referência de ajuste, entre os dias 15 e 17.

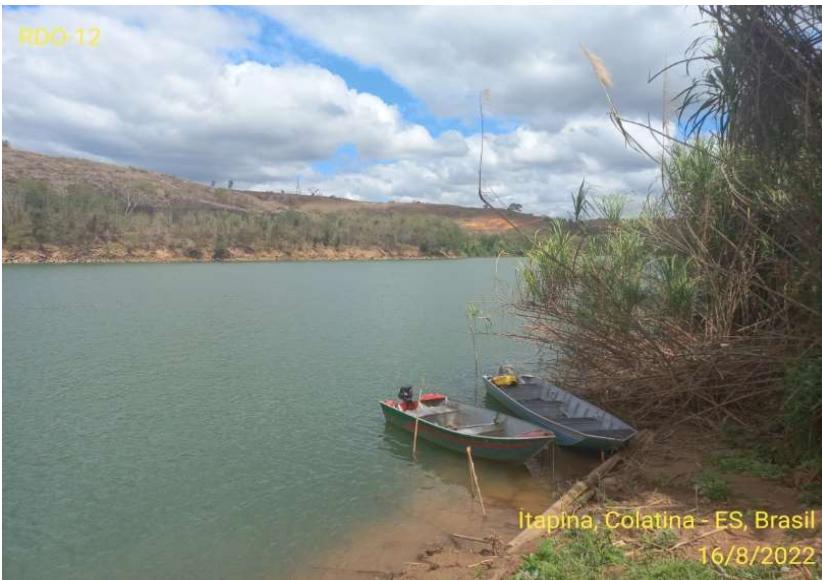
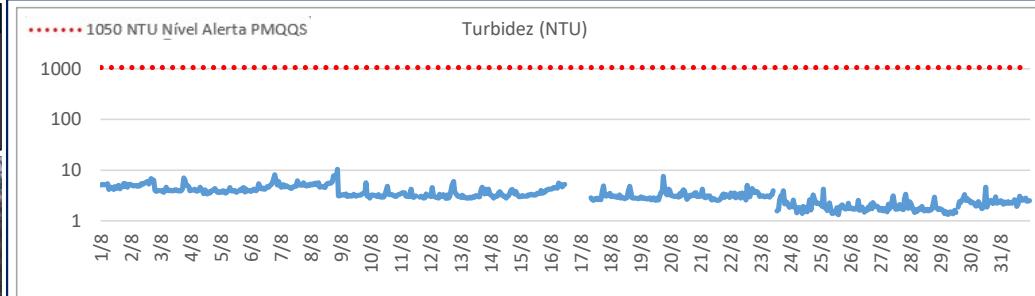
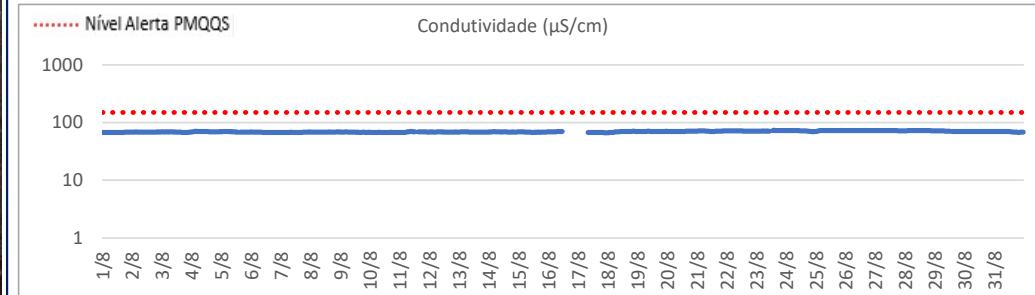
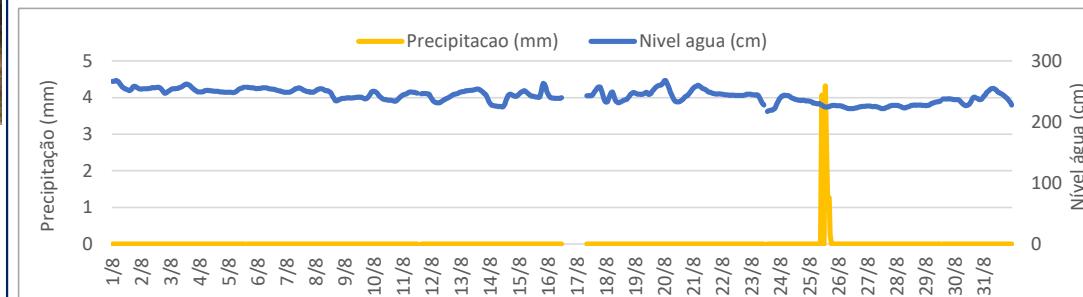
Código	Nome do Ponto	Descrição	Lat	Long
RDO 12	RDO 12 - Doce 12 em Colatina/ES	Rio Doce em Itapina/ES	-19,4993	-40,7587

Observação: Após manutenção realizada a estação perdeu a configuração do dataloger ficando sem transmitir dados até 07:00hs do dia 17/08/22, retornando a transmissão nesse mesmo dia após intervenção de forma remota.
