Boletim das Águas

Informativo mensal sobre o monitoramento da
água nos rios Doce, do Carmo e Gualaxo do Norte.

Edição 15
Dados de NOVEMBRO | 2021

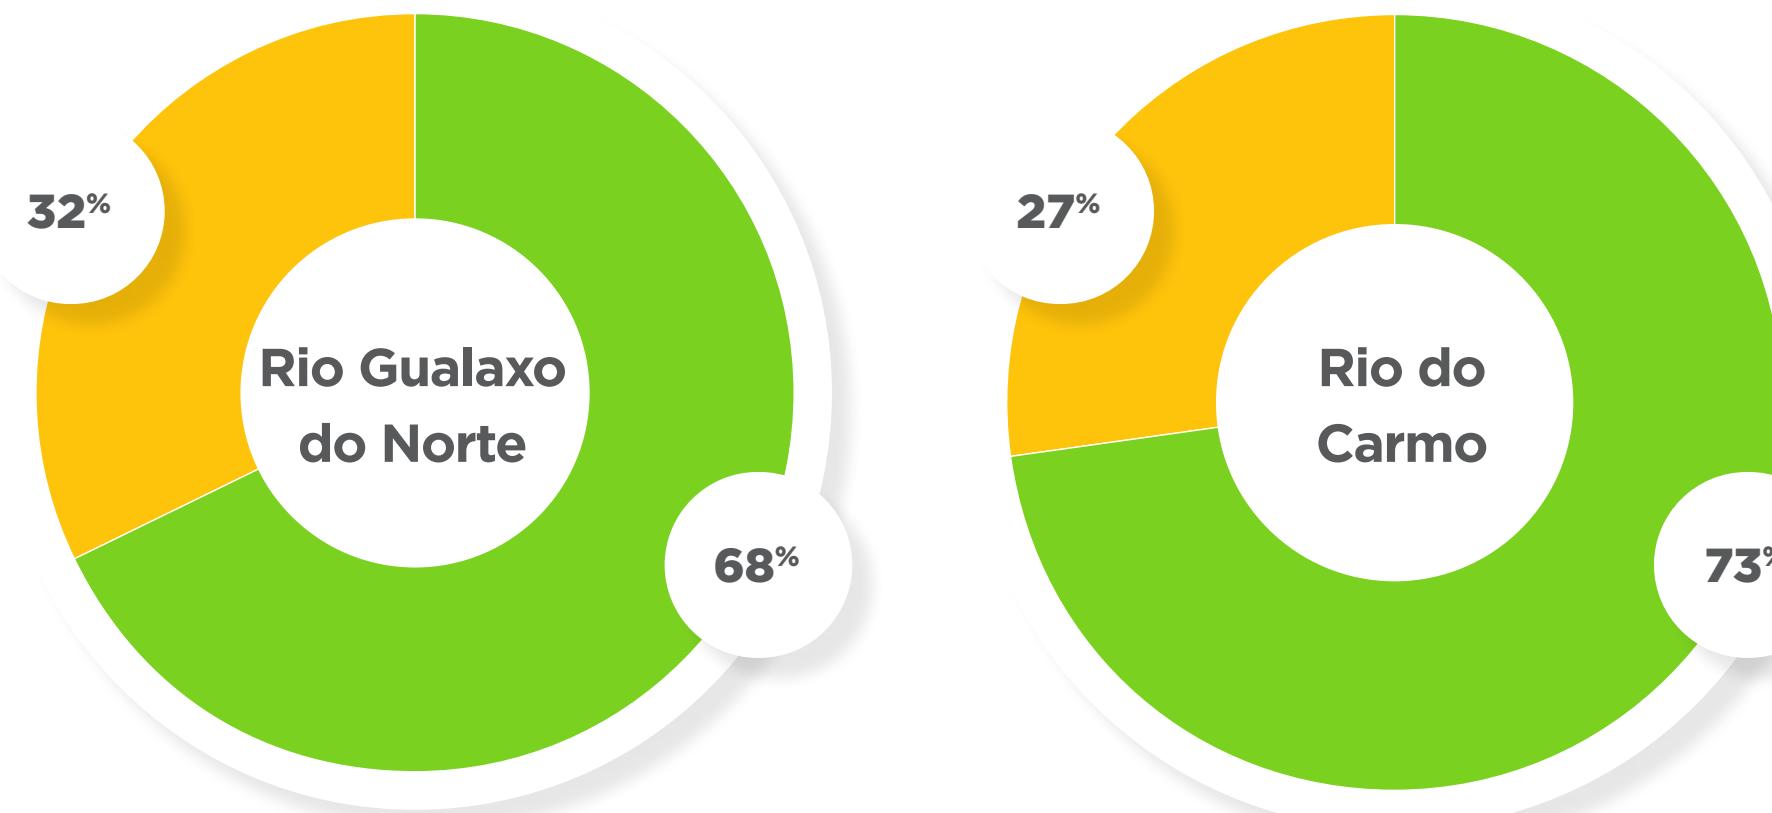
No período seco de 2020
não foi possível aplicar o
ICE, pois não apresentou a
quantidade ideal de amostras
para aplicação dos cálculos.

Isso ocorreu em função
da paralisação das coletas
causadas pela COVID-19.

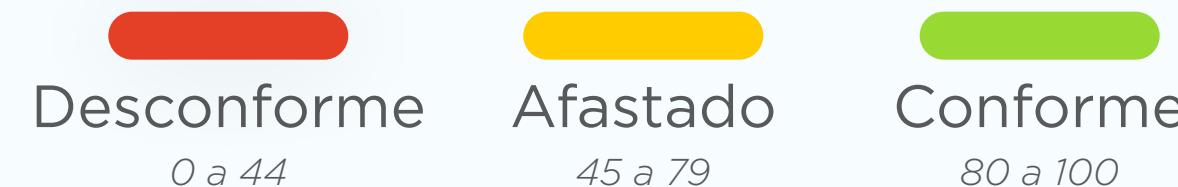
A pontuação varia de **0** a **100** por parâmetro medido. Quanto maior o número, mais a qualidade da água está de acordo com o enquadramento.

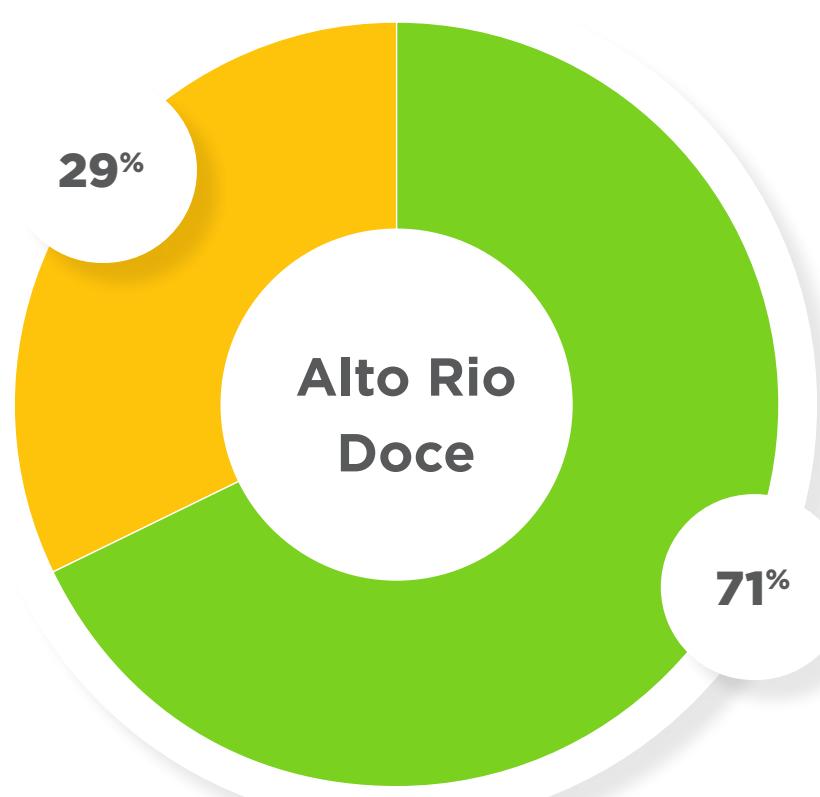
RDO 01J | UHE CAN |
RDO 02J | RDO 03 | RDO 04

A atualização do ICE é semestral, seguindo os períodos chuvoso (outubro a março) e seco (abril a setembro). Nesta edição, conheça as classificações consolidadas de agosto/2017 a novembro/2021.

A pontuação varia de **0** a **100** por parâmetro medido. Quanto maior o número, mais a qualidade da água está de acordo com o enquadramento.

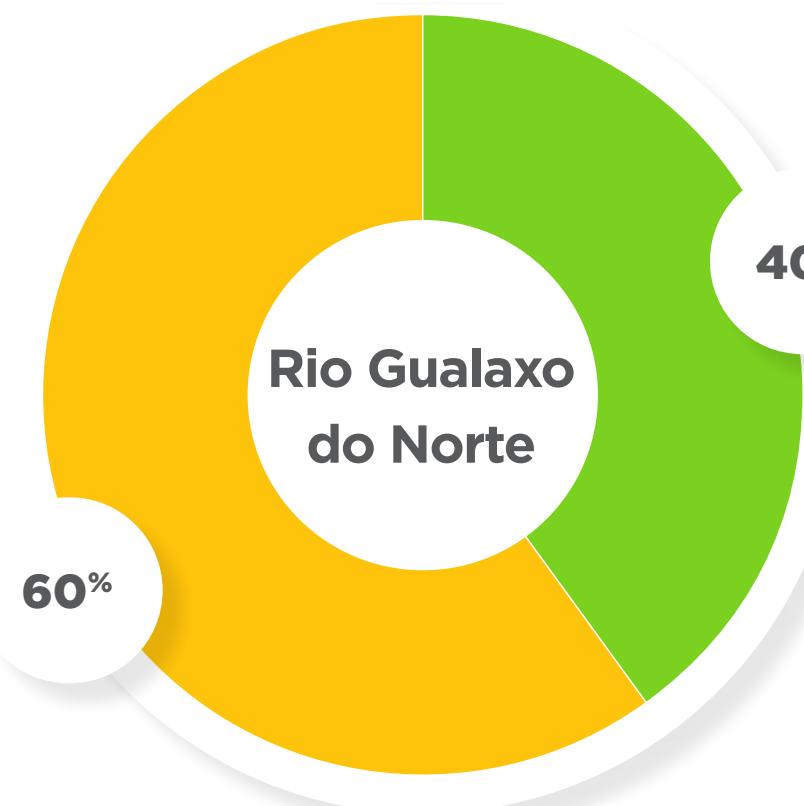
RGN 01 | RGN 02 | RGN 03 | RGN 04
RGN 05 | RGN 06 | RGN 07 | RGN 08

Alumínio dissolvido, Arsênio total, Cádmio total, Chumbo total, Cobre dissolvido, Cromo total, Ferro dissolvido, Manganês total, Mercúrio total, Níquel total e Zinco total.

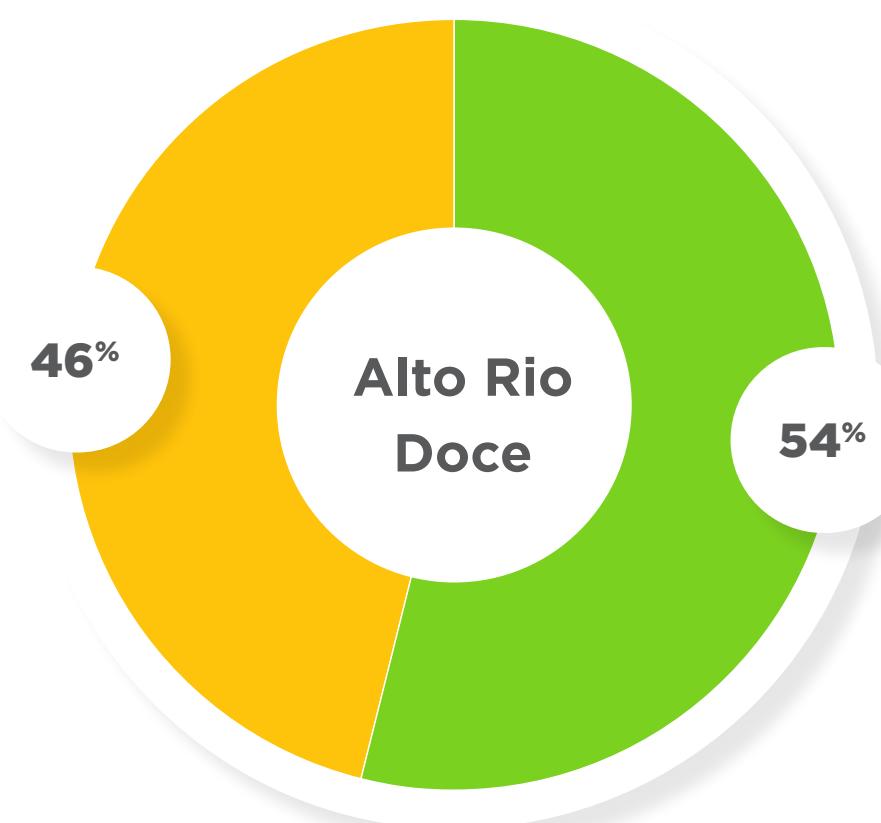
RDO 01J | UHE CAN |
RDO 02J | RDO 03 | RDO 04

A atualização do ICE é semestral, seguindo os períodos chuvoso (outubro a março) e seco (abril a setembro). Nesta edição, conheça as classificações consolidadas de agosto/2017 a novembro/2021.
