BOLETIM SEMANAL DA QUALIDADE DA ÁGUA
PROGRAMA DE MONITORAMENTO QUALI-QUANTITATIVO SISTEMÁTICO DE ÁGUA E SEDIMENTOS (PMQQS)

Data da última atualização: 17/01/2022

Resultados das estações automáticas: São apresentados os resultados de mínimas, médias e máximas do período avaliado na semana de 10/01/2022 a 16/01/2022 para os parâmetros: clorofila a, cianobactérias, condutividade elétrica, temperatura, turbidez, oxigênio dissolvido, pH (acidez) e chuva acumulada neste período.

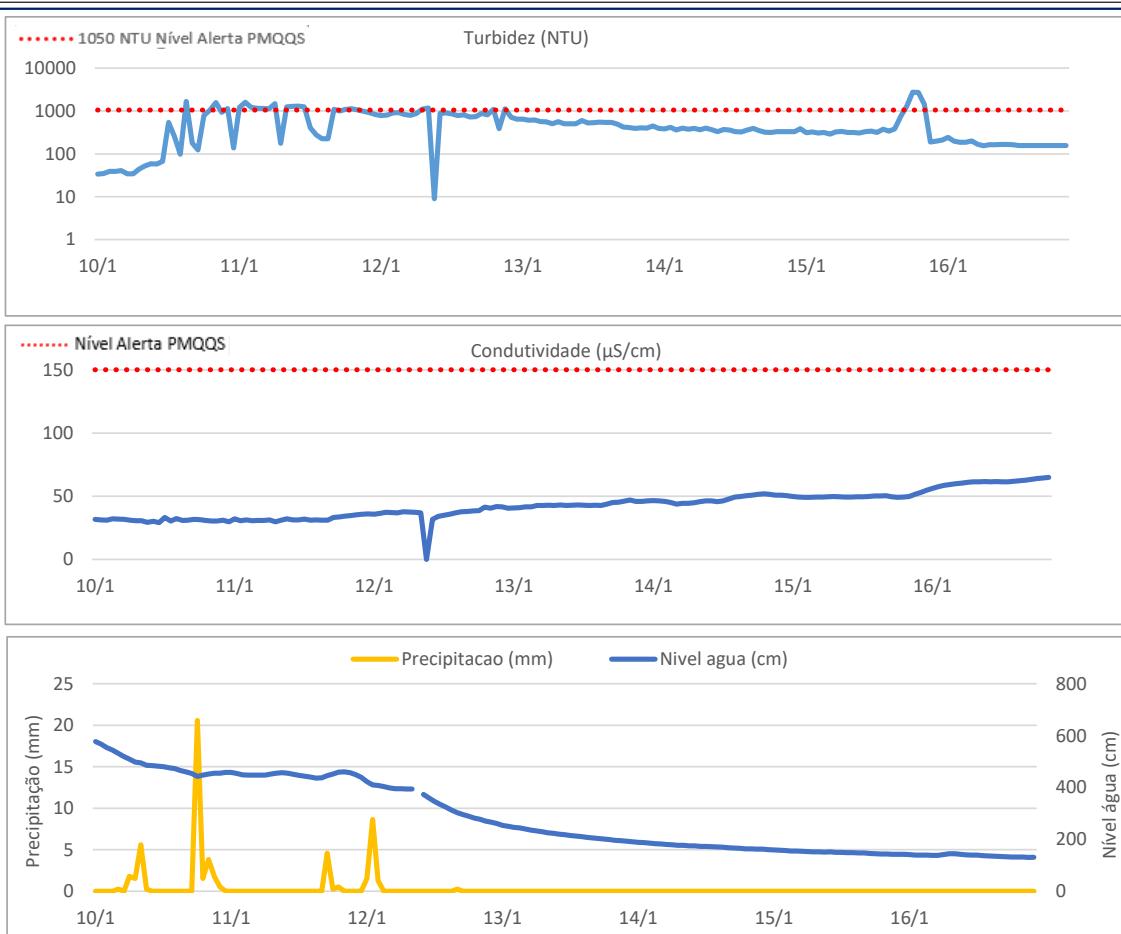
Gráfico Semanal

RCA 02 - Foi desconsiderado o resultado suspeito da transmissão das 10h00 do dia 12/01/2022, pois ocorreu com a sonda da estação em período de manutenção.

Observação: Foi identificado pela equipe que a transmissão das 10h00 do dia 12/01/2022 ocorreu com a sonda da estação em período de manutenção, equipamento não estava estabilizado, e esse dado deverá ser desconsiderar.

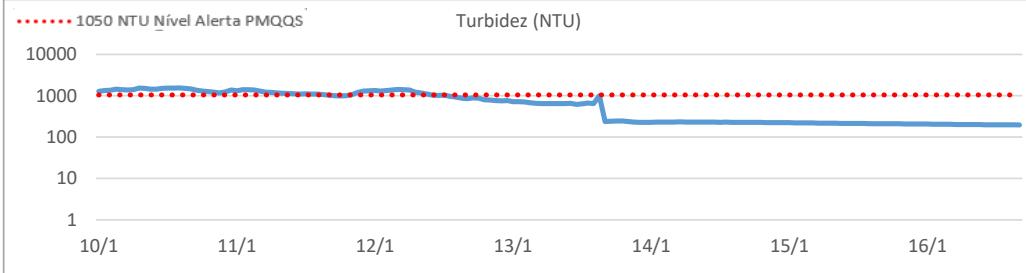
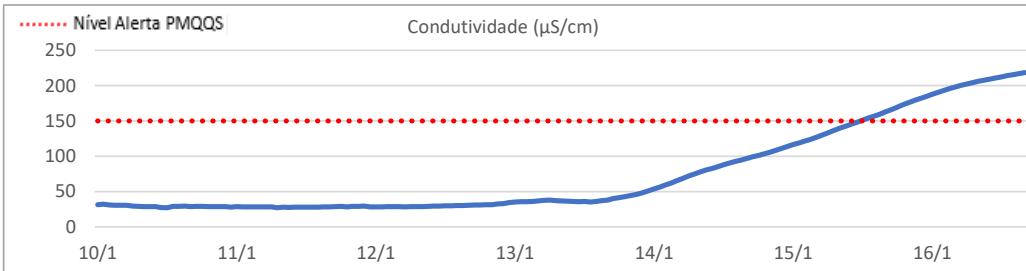
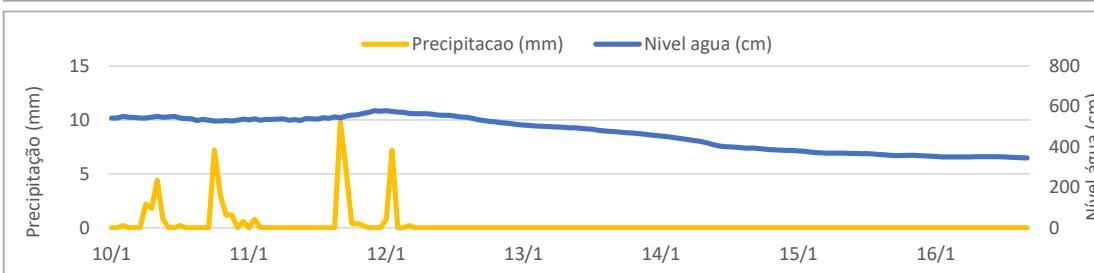
Gráfico Semanal

RDO 01 - Resultados suspeitos de oxigênio dissolvido do dia 13/01/2022 das 17:00h até o dia 16/01/2022 às 23:00h. Possível causa: obstrução do campo de leitura do sensor, acúmulo de material na sonda.

Observação: Foi identificado pela equipe de campo avarias na tubulação de acondicionamento da sonda, devido à grande elevação do nível e pressão d'água. Os suportes de fixação foram tombados e a ponta da tubulação se moveu sentido a jusante do rio, para uma melhor avaliação estrutural será necessário o nível do rio diminuir.

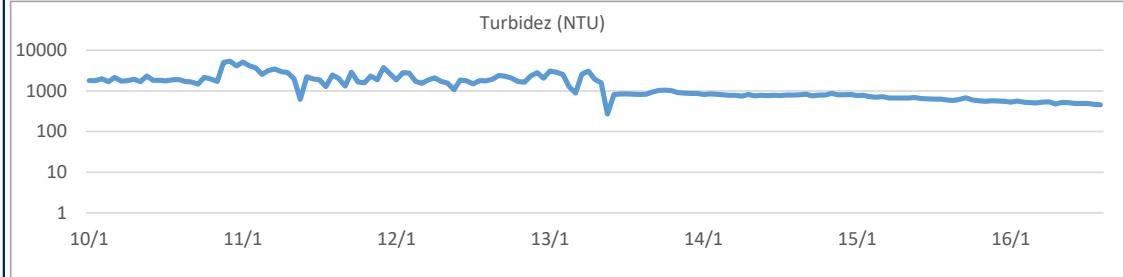
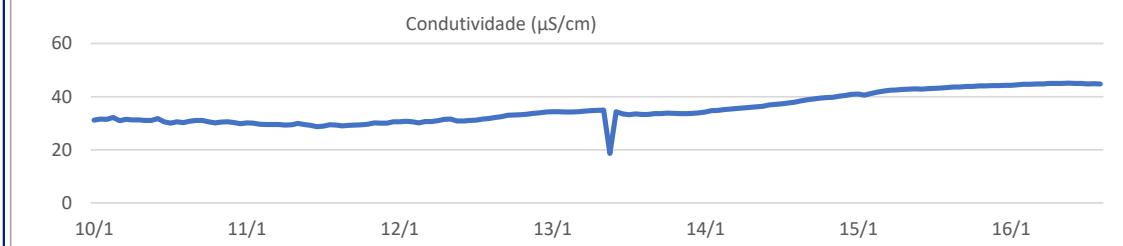
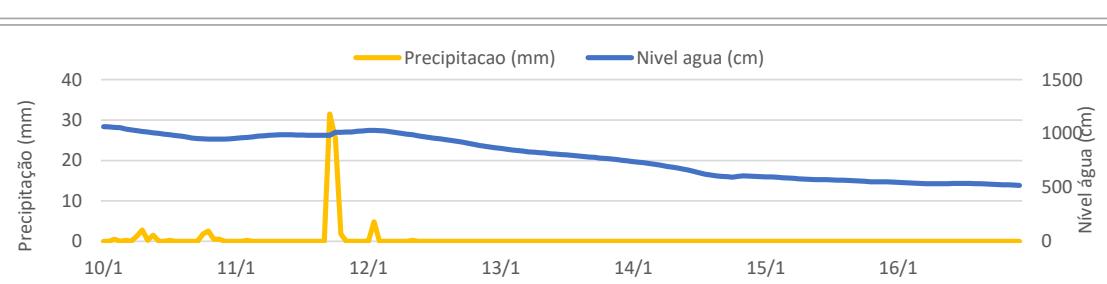
Gráfico Semanal

RDO 02J - Foram desconsiderados resultados suspeitos de oxigênio dissolvido no dia 12/01/2022 às 19:00h, devido ao acúmulo de material na sonda.

Observação: Foi identificado pela equipe de campo que os dados de turbidez reportados do dia 10/01 ao dia 13/01 que apresentaram grande oscilação com picos acima de 3000 NTU, valores sofrerem interferência de material acumulado na sonda, após limpeza e ajuste da sonda a leitura foi normalizada.

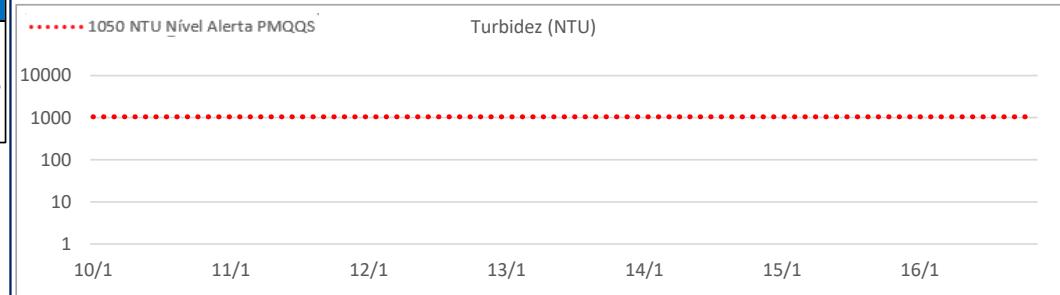
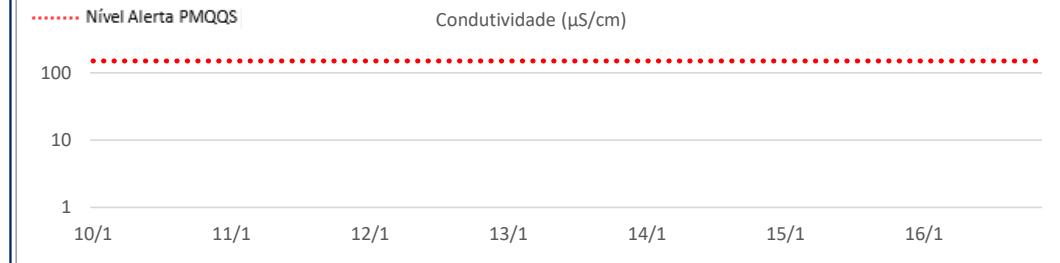
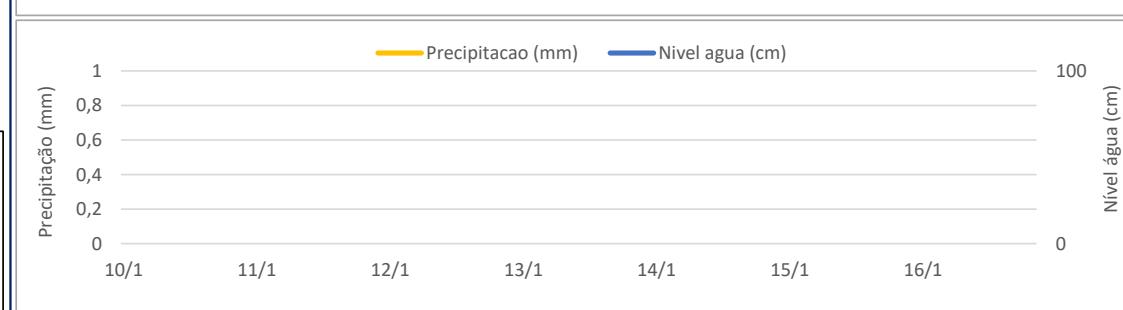
Gráfico Semanal

Observação: Foi identificado pela equipe de campo que a partir das 21:00h do dia 09/01/2022 a estação parou de transmitir dados, devido à fortes chuvas e elevação do nível de água ela ficou submersa interrompendo suas transmissões.

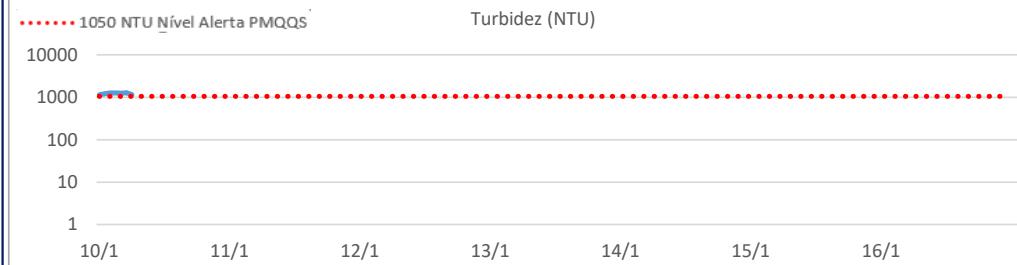
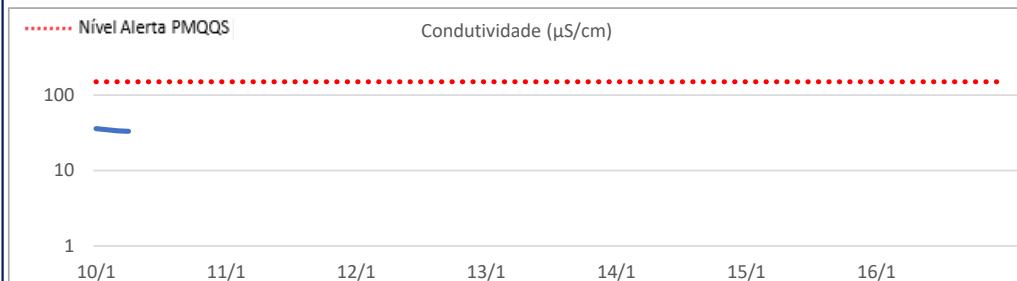
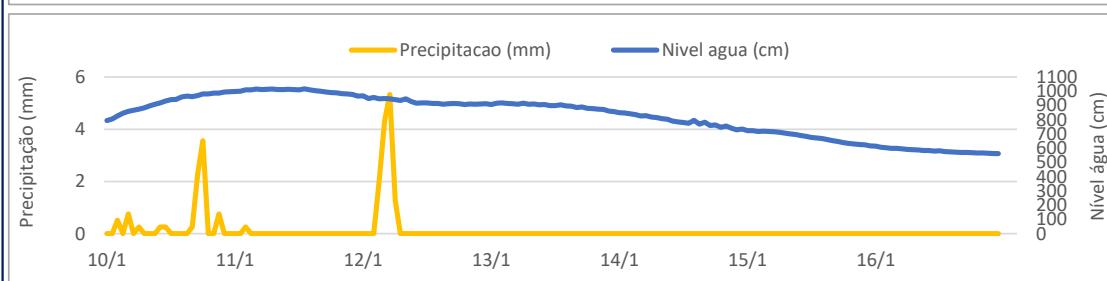
Gráfico Semanal

Observação: Foi identificado pela equipe de campo que a tubulação estava totalmente submersa e que sonda parou de reportar os dados no dia 10/01 às 07:00h. Após a redução do nível a equipe de campo irá verificar as possíveis corretivas e melhorias a serem realizadas nesta estação.

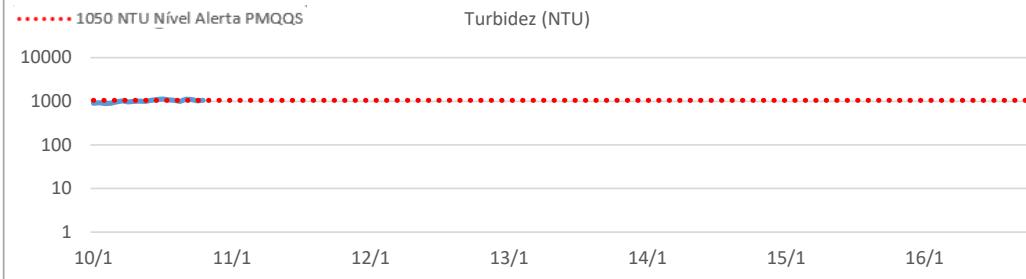
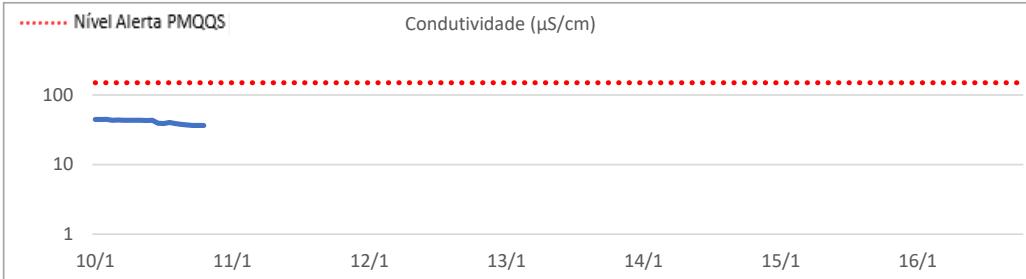
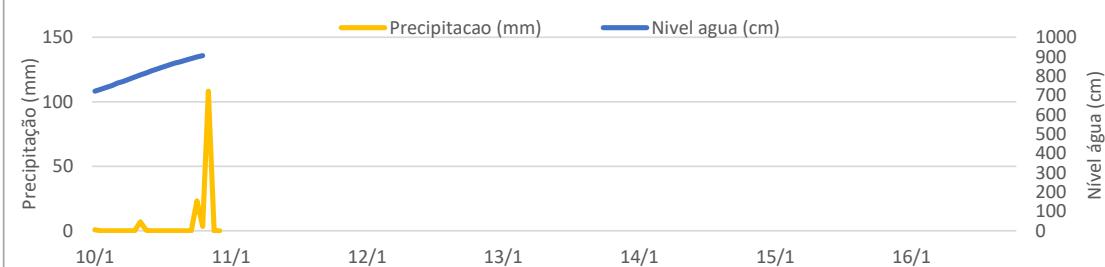
Gráfico Semanal

Observação: Foi identificado pela equipe de campo que a estação estava totalmente submersa e que sonda parou de reportar os dados no dia 10/01 às 22:00h. Após a redução do nível a equipe de campo irá montar um novo painel e retornar com as transmissões.

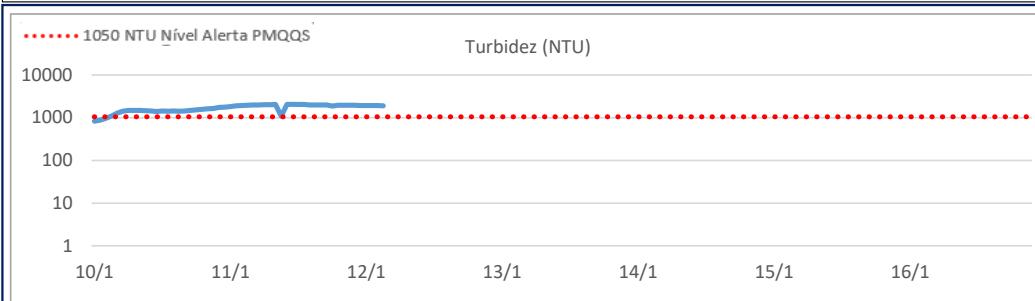
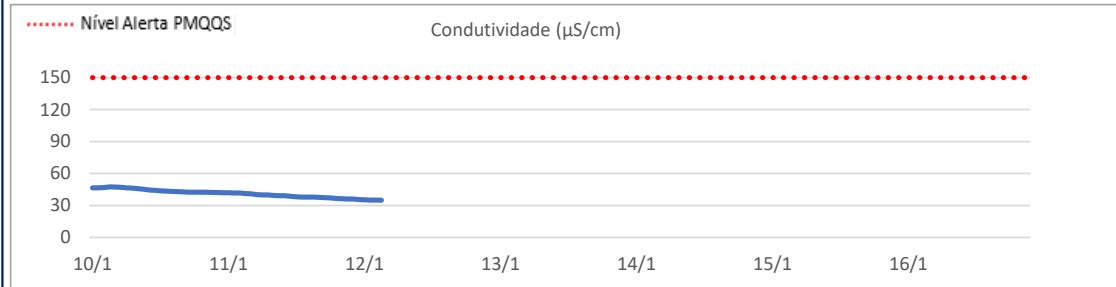
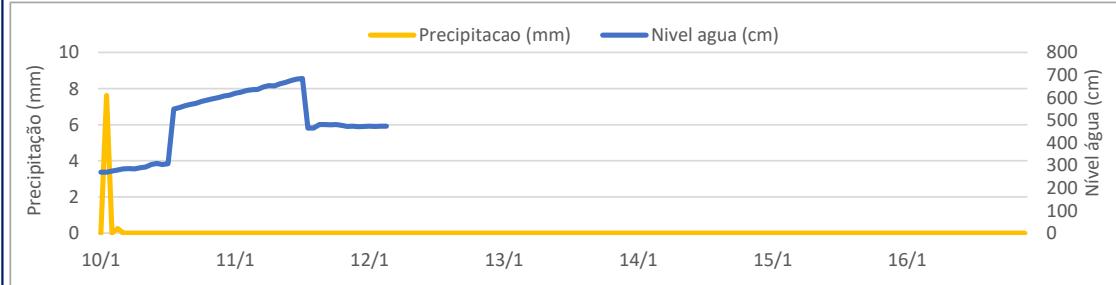
Gráfico Semanal

Observação: Foi identificado pela equipe de campo que o píer onde se encontra a sonda estava totalmente submersa e que sonda parou de reportar os dados no dia 12/01 às 03:00h. Após a redução do nível a equipe de irá avaliar a situação e realizar as devidas manutenções.

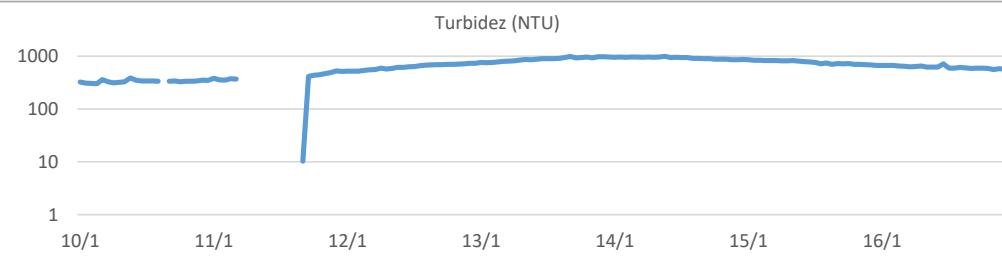
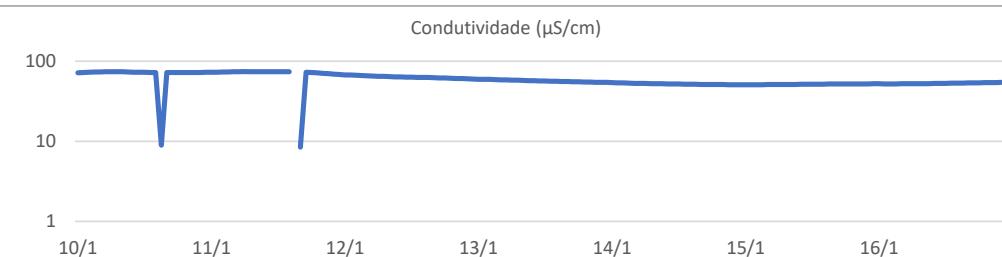
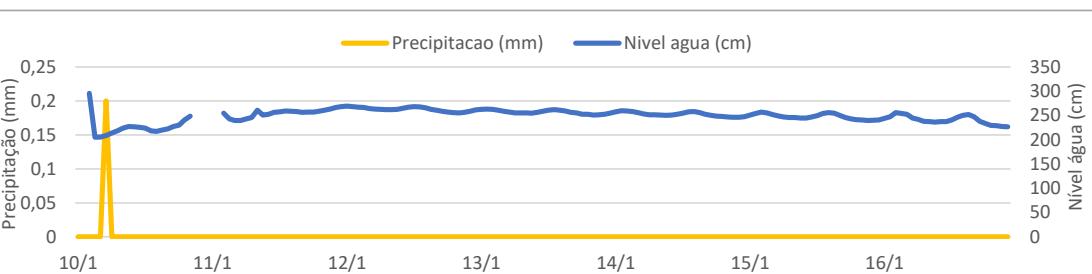
Gráfico Semanal

RDO 16 - Resultado zerados suspeito de turbidez no dia 11/01/2022 às 15:00h e no dia 11/01/2022 das 05:00h às 14:00h. Possível causa: obstrução do campo de leitura do sensor, acúmulo de material na sonda.

Observação: No dia 14/01/2022 foi identificado pela equipe de campo que materiais estavam acumulados na estrutura da boia. Foi realizado a manutenção corretiva e os troncos de árvores foram retirados, assim como a limpeza da estrutura da boia.
